# EXPLOAD

201110000  
31/08/20  
Definitief 1.0

AANVULLEND VOORONDERZOEK  
EN ALGEMENE RISICOANALYSE

Terrein van Cellarius te  
Deventer Colmschate

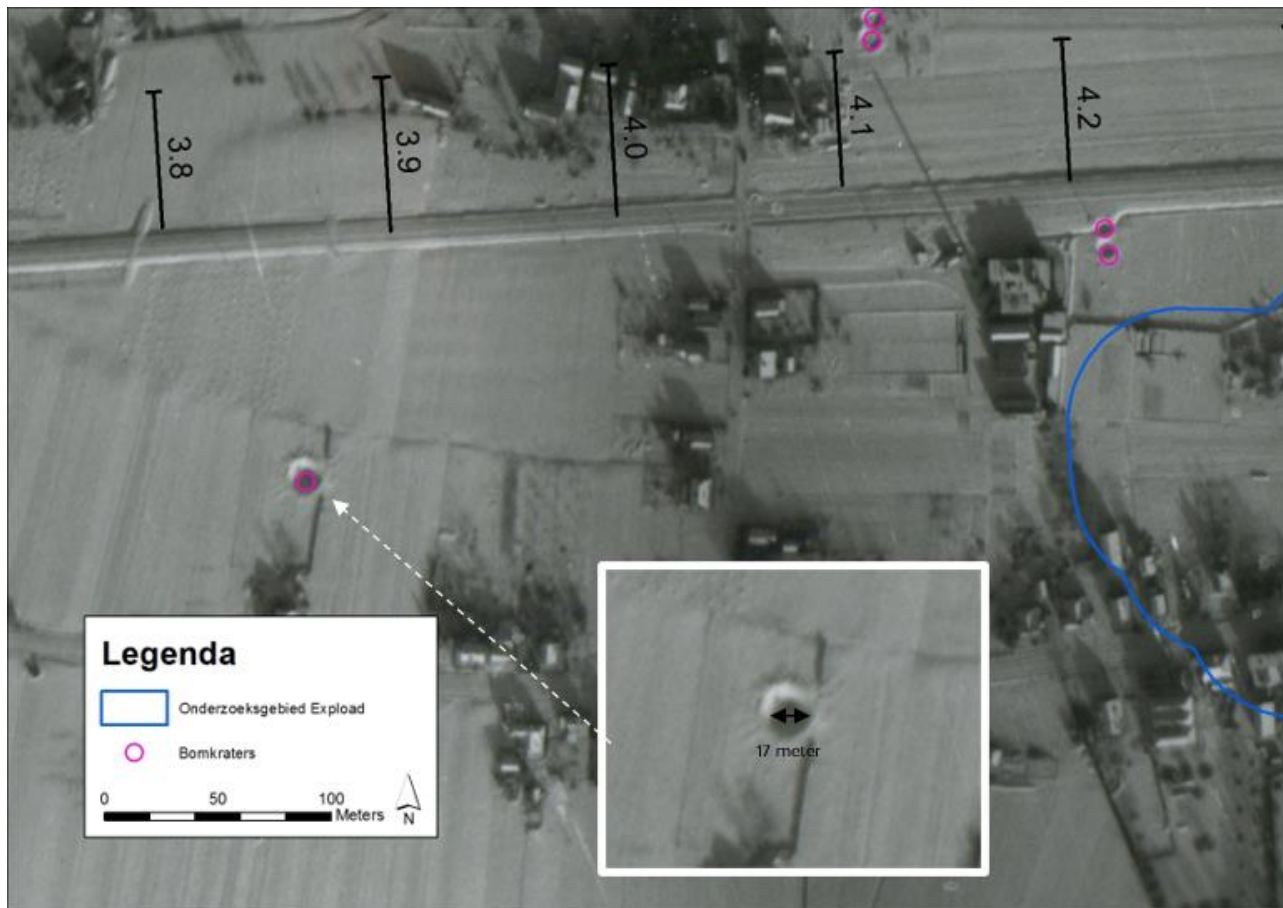
Figuur 6 Krater op 18 december 1944 veroorzaakt door het tot ontploffing brengen van een V1 nabij de woning van E. Rouwendal nabij hm paal 4 te Colmschate.

**Conclusie:** De krater vormt geen reden om verdacht gebied af te bakenen. De V1 is immers vernietigd.

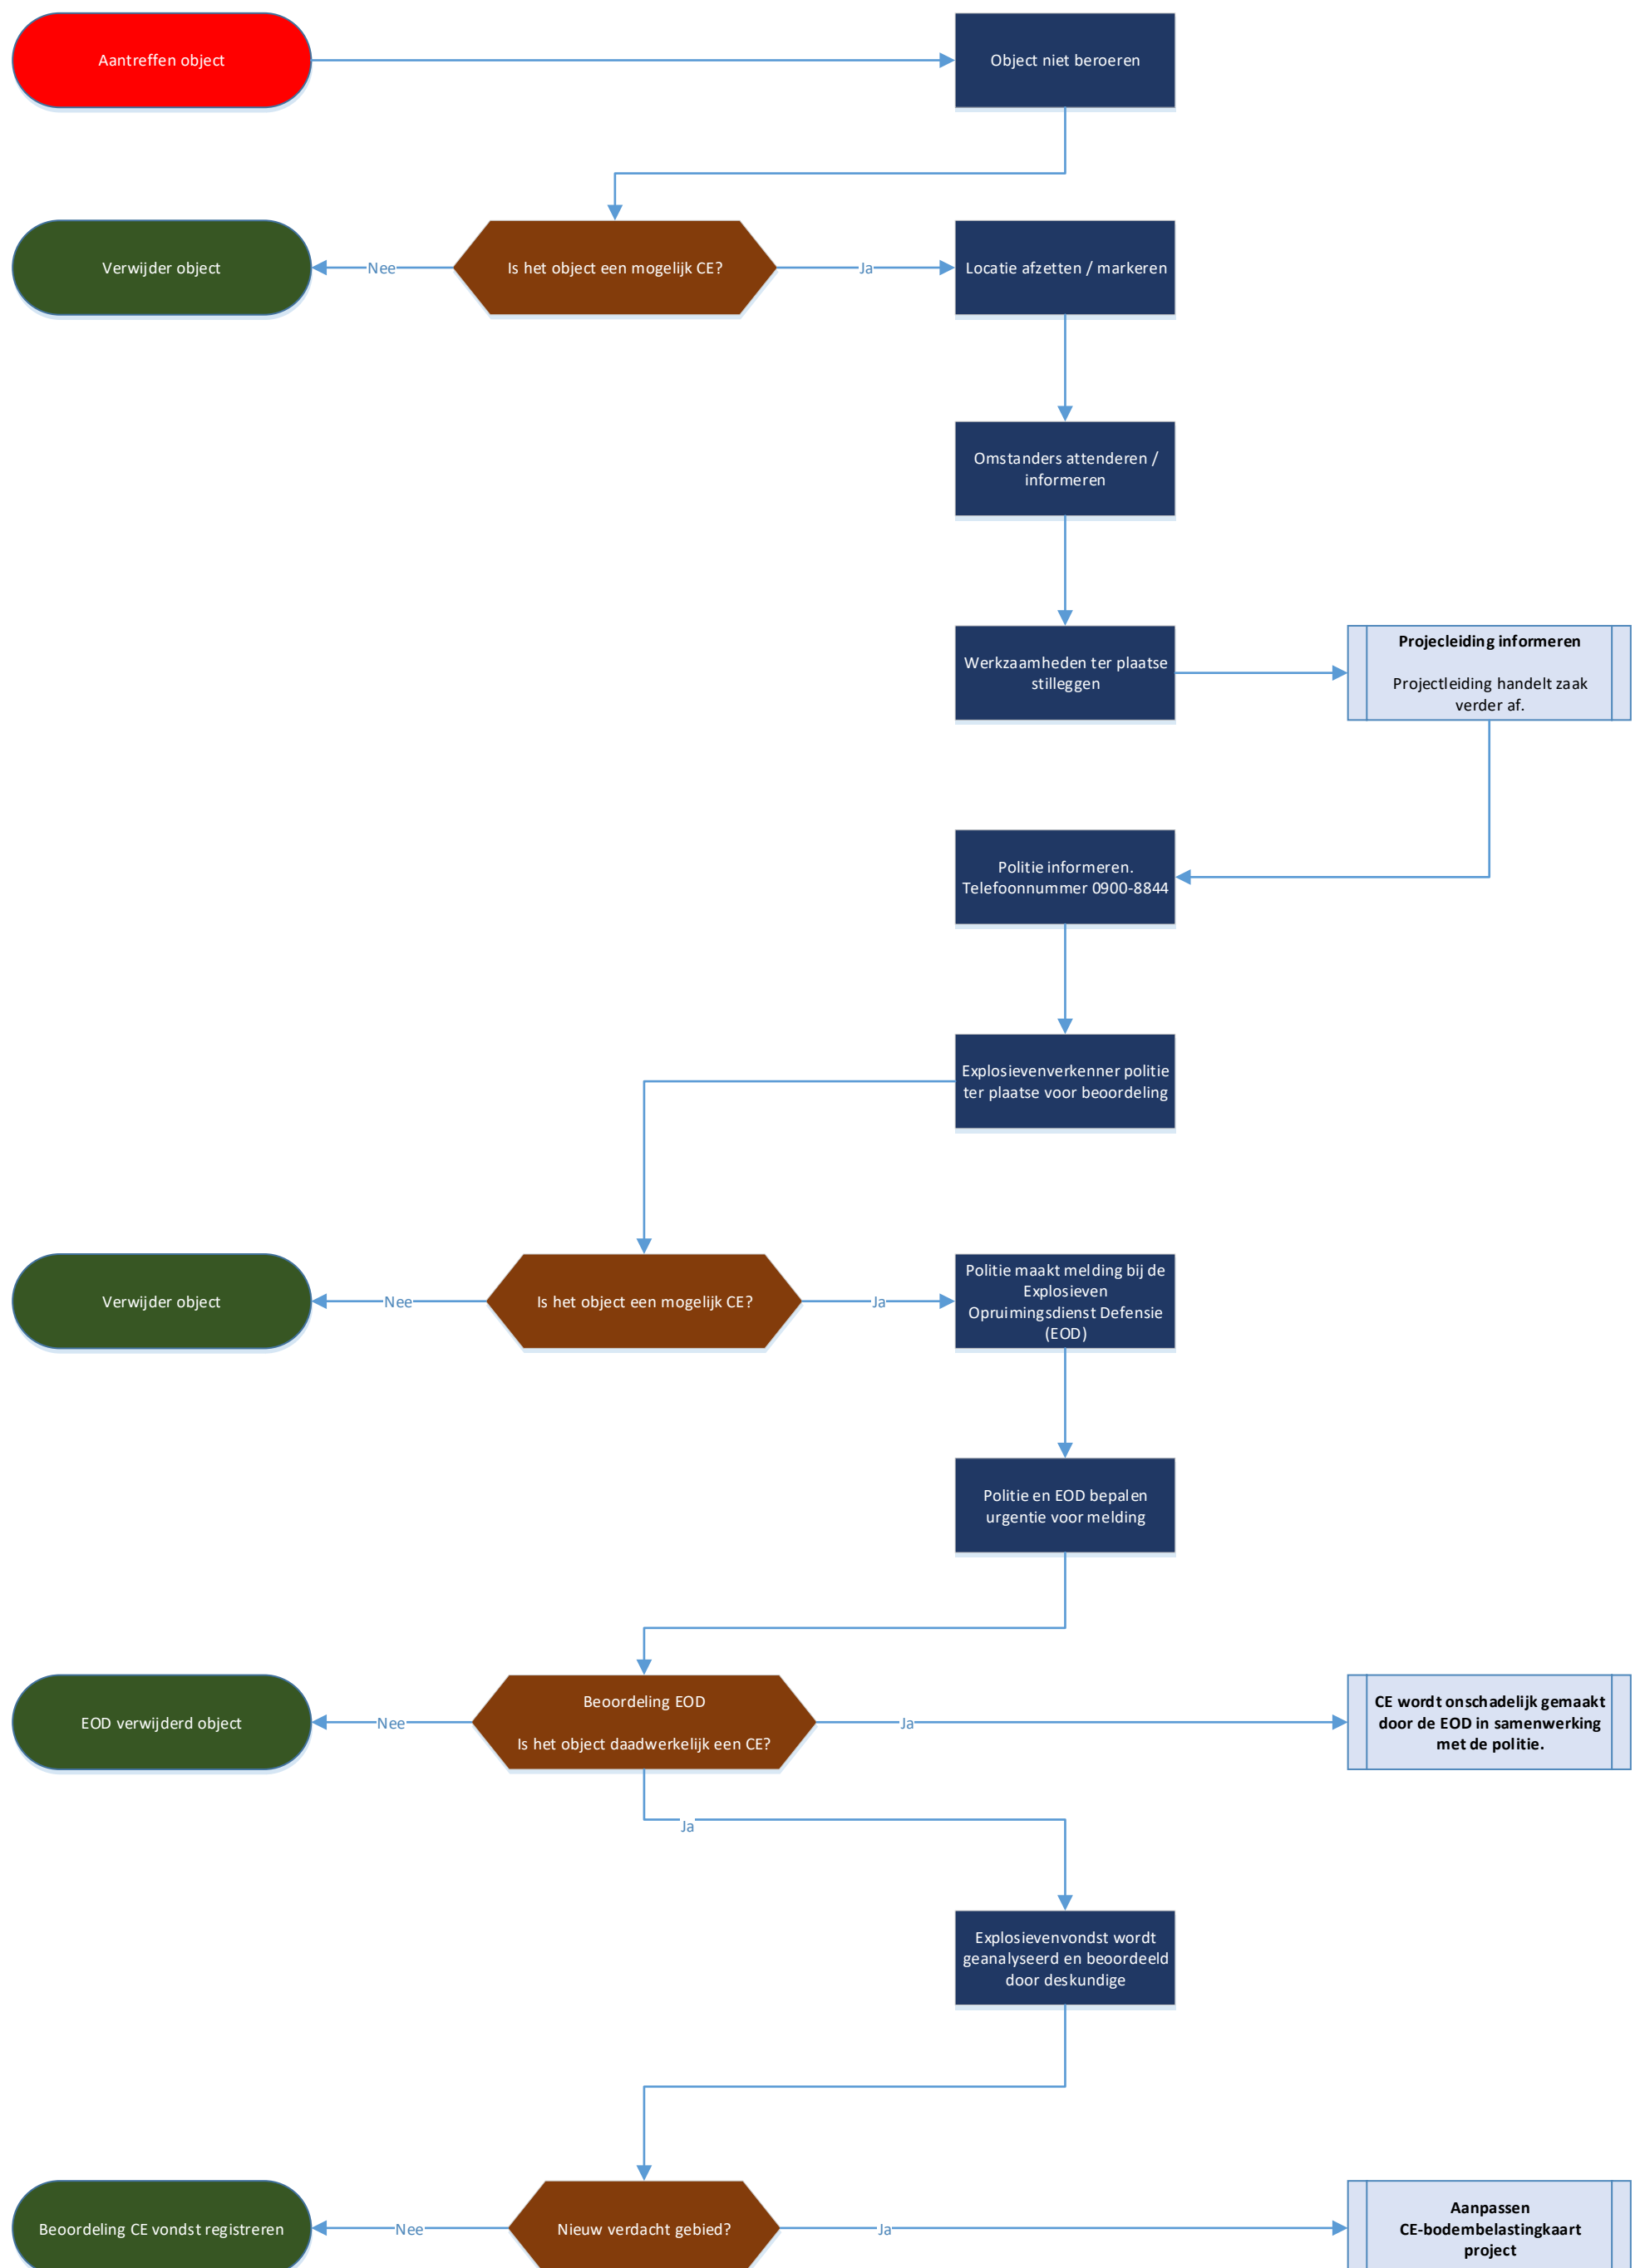
## Processchema onverwacht aantreffen ontplofbare oorlogsresten

BIJLAGE D – PROTOCOL ONVERWACHTS  
AANTREFFEN ONTPLOFBARE  
OORLOGSRESTEN
