# RAPPORT

## **Actualiserend bodemonderzoek Hof van Cellarius**

Bodemonderzoek conform NEN 5740 aan de Holterweg  
te Deventer Colmschate

Referentie: BI6863-RHD-ZZ-XX-RP-Z-0001

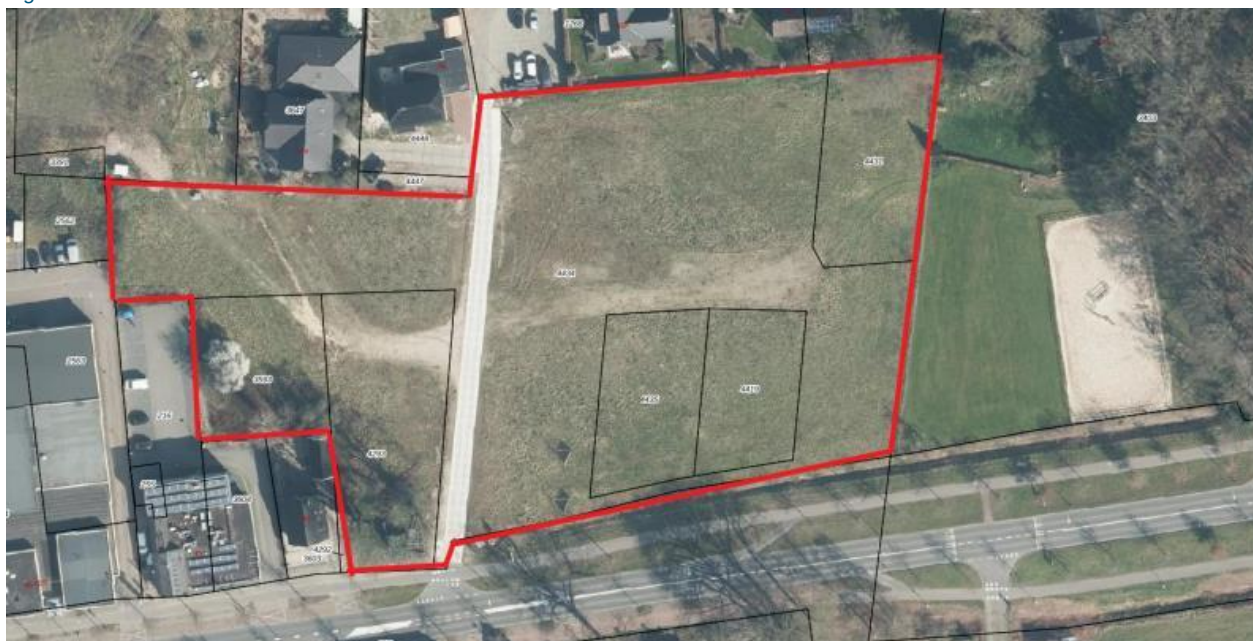
Figuur 2: Kadastrale situatie

Het plangebied staat kadastraal bekend als gemeente Deventer, sectie M, nummers 3593, 4293, 4431, 4434 (zie figuur 2). De locatie is gelegen ten noorden van de Holterweg. Binnen het plangebied bevindt zich een toegangspad voor woon – en bedrijfsspercelen die noordelijk van het plangebied zijn gesitueerd. In het midden van het plangebied is een puinpad aanwezig, zijnde de fundering van de toekomstige weg van het gebied. De situatie is weergegeven in bijlage 1.
